VENTILATION LOCAL ATEX AVEC RESISTANCE CORROSION AGROCHIMIE

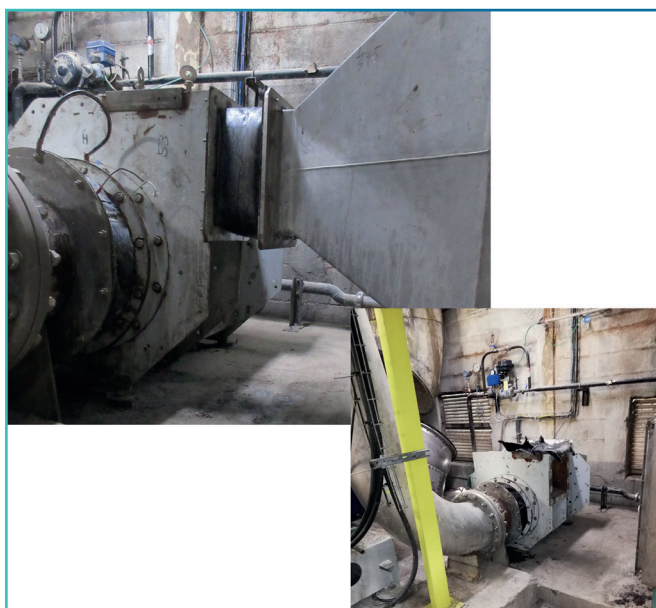
Remplacement en lieu et place pour causes de corrosion et vibrations d'un ventilateur poulies-courroies en amont alimentation circuit lit fluidisé.

Ventilateur ATEX en acier peint MP 0450 actuel d'un débit de 4 860 m³/h à 3 182 Pa à 15°C
Moteur 7,5kW 3000 tr/mn
Pas de trappe de visite ni purge avec donc des difficultés pour le nettoyage de la roue

Manque de ventilation dans le local avec un risque ATEX
Simple grilles à persiennes

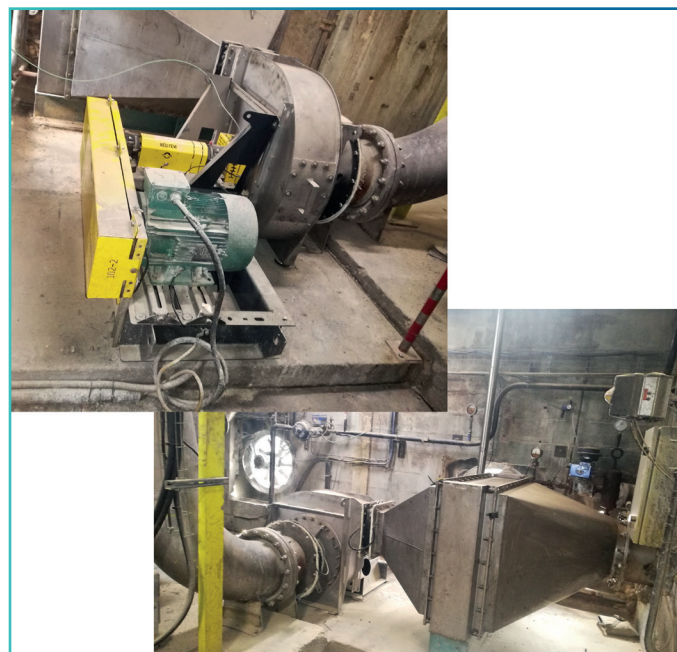
Ventilateur F18P 3J 0500 ATEX Z22 int
Performances identiques

Construction :
Toutes les parties en contact avec le fluide en INOX 316L

Etanche avec boîtier 3 bagues carbonées

Tabouret renforcée en acier hauteur d'axe spéciale
revêtement anticorrosion Système C4
1 Porte de visites & purge pour inspection et nettoyage

Raccordement à l'identique sur gaines aspiration & refoulement

Ventilation local par 2 ventilateurs hélicoides
HB091A0630 - 1,5 kW 1500 tr/mn en applique platine murale spéciales pour fixation montage.
